**Machbarkeitsstudie zur geplanten
Verbindungsstraße Mühlheimer Straße – B 448
Abschlussbericht Ingenieurbauwerke**

Auftraggeber: **VKT**
Verkehrsplanung Köhler und Taubmann GmbH
Bamberger Straße 7
01187 Dresden

Auftragnehmer: **Sweco GmbH**

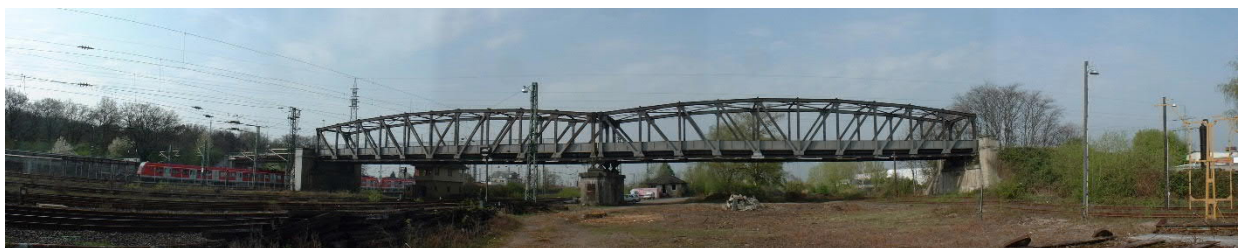
Abbildung 2: Ansicht der Brücke von Westen

Die Laskabrücke in Offenbach am Main wurde im Jahr 1914 als Stahlfachwerkkonstruktion mit zwei Feldern mit jeweils 50 m Spannweite errichtet. Das Brückenbauwerk führt die Laskastraße über die Bahnstrecke Frankfurt am Main - Göttingen.

Die 50 m langen und 6,0 m bis 7,5 m hohen Fachwerkträger auf beiden Seiten der Brücke bestehen aus Ober- und Untergurten sowie Vertikal- und Diagonalstäben. Ober- und Untergurt sind in Längsrichtung gesehen aus einer unterschiedlichen Anzahl von 40 cm hohen und 15 mm dicken Stegblechen und jeweils 4 Winkelprofilen 100 x 100 x 12 zusammensetzt.

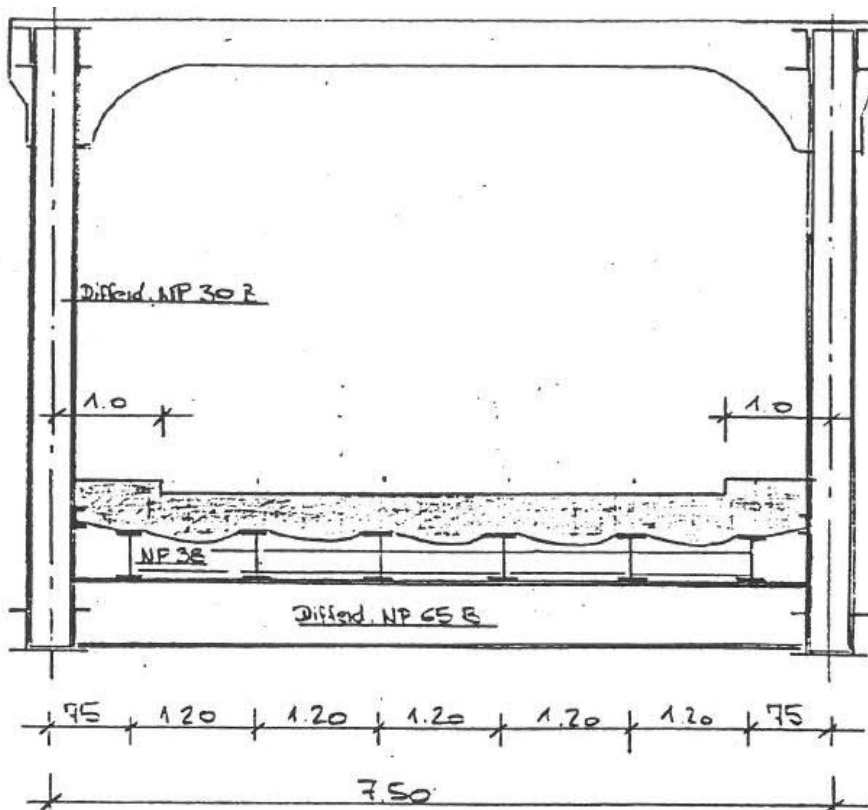
Abbildung 3: Querschnitt der Brücke

Die Vertikal- und Diagonalstäbe bestehen aus den Profilen „Differdinger Nr. 30 B“ und aufgenieteten Blechen.

Die Fachwerkträger sind in Längsrichtung im Abstand von 5 m durch Querträger „Differdinger Nr. 65 B“ verbunden. Über den Querträgern verlaufen im Abstand von 1,20 m Längsträger des Types INP 38, auf denen die Fahrbahnkonstruktion aufliegt. Die Fahrbahnkonstruktion besteht aus Tonnenblechen $t=10$ mm mit einer Kiesschüttung und einem Asphaltbelag als Deckschicht. In Höhe des Obergurtes ist ein Windverband aus sich kreuzenden Diagonalstäben aus Winkelprofilen $2 \times 80 \times 80 \times 10$ und horizontalen Querstäben Typ „Differdinger Nr. 18 B“ vorhanden.

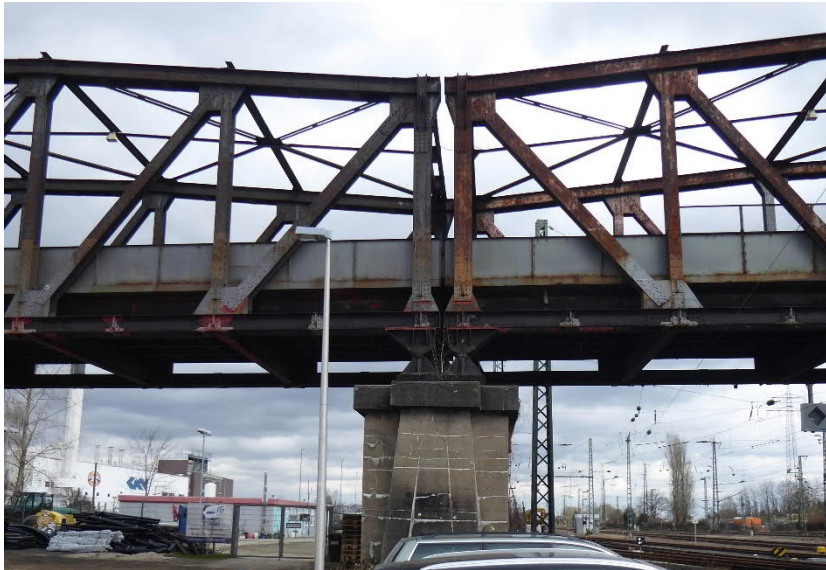
Abbildung 4: Bauwerkszustand im März 2018

Die beiden je 50 m langen Brückenüberbauten liegen auf einem nördlichen und einem südlichen Widerlager und einem Mittelpfeiler auf, die aus unbewehrtem Beton bestehen. Die Unterbauten sind mit einer etwa 7 bis 14 cm dicken Mörtelschicht verputzt, die teilweise auch eine strukturierte Oberfläche besitzt.

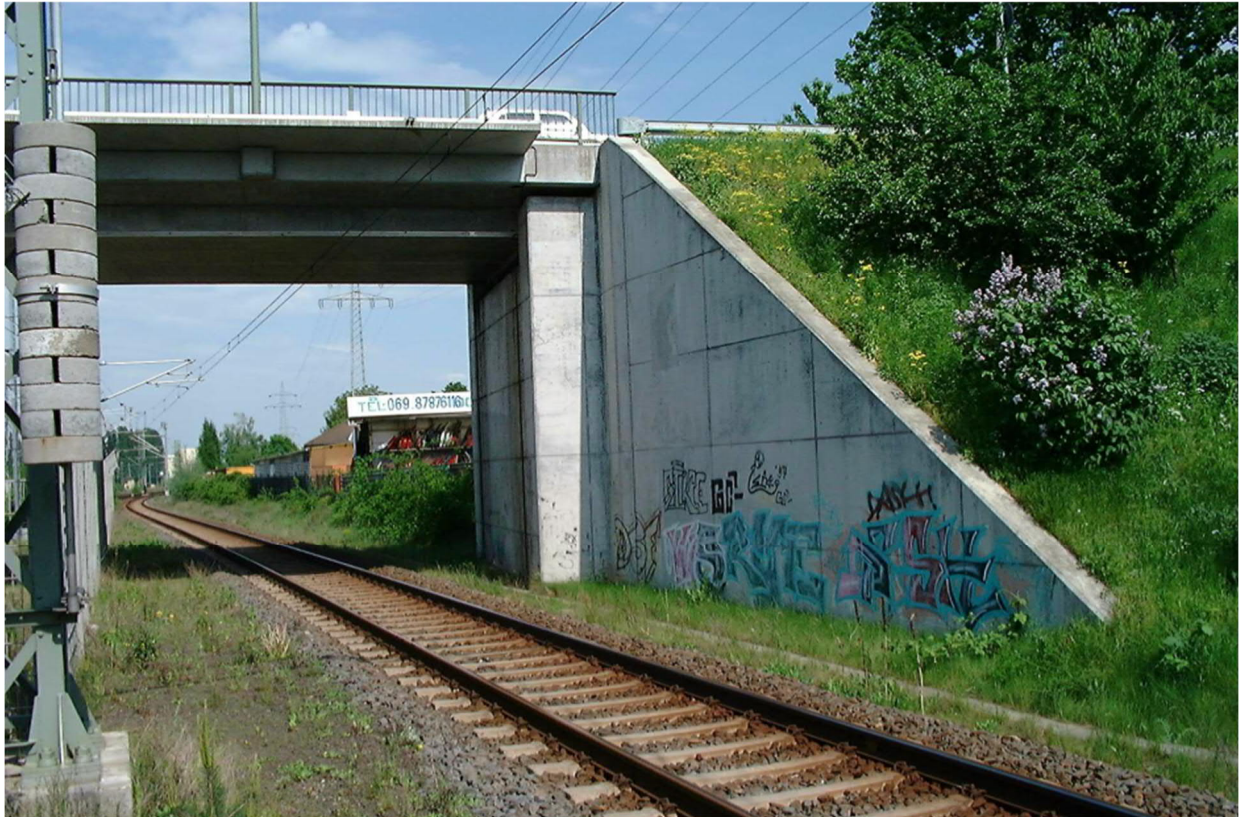
Abbildung 5: Bestehende Spannbetonbrücke im Jahr 2009, Quelle: Bauwerksbuch Eso

Die Spannbetonplattenbrücke ist als Einfeldträger ausgebildet und weist eine Gesamtlänge von 31,70 m auf.

Im Querschnitt weist die Brücke Fahrspurbreiten von 2,75 m je Richtung auf, die Gehwege haben eine lichte Breite von ca. 1,25 m. Die Gesamtbreite der Brücke beträgt 7,70 m, mit den beiden horizontalen Berührungsschutzplatten beträgt die Brückenbreite 11,24 m.

Der Überbau wurde mit Beton der Festigkeit B45 bzw. Bn 450 hergestellt. Laut Bauwerksbuch hat der Überbau eine Längsvorspannung, genauere Angaben zur Vorspannung liegen jedoch nicht vor.

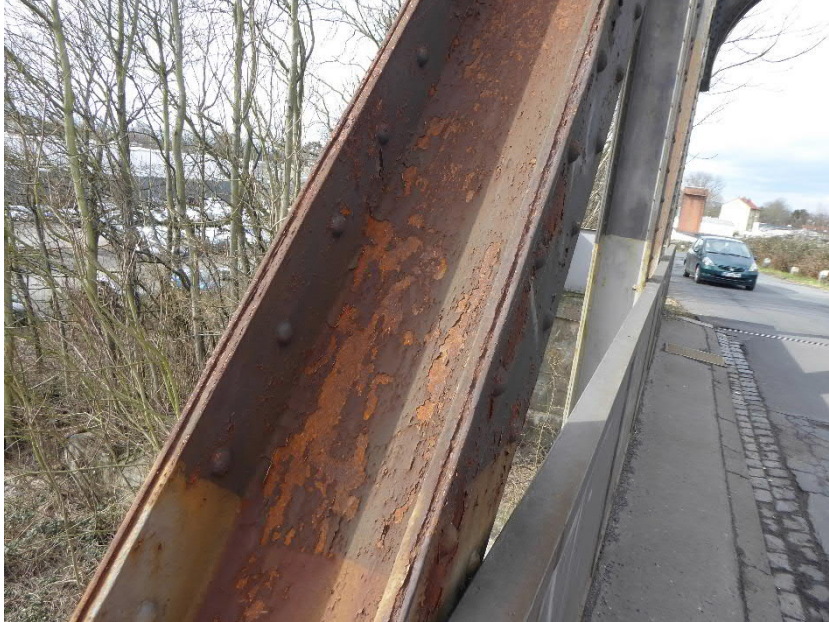
Die Schäden der Laskabrücke sind in ihrer Konstruktion bedingt. So wurden damals die Bleche zusammengenetet. Die zwischen die Bleche eindringende Feuchtigkeit löst Spaltkorrosion mit einhergehender Volumenvergrößerung aus.

Abbildung 6: Korrosion zwischen genieteten Blechen

- Der Fahrbahnaufbau auf der Brücke ist (evtl. abschnittsweise) komplett zu entfernen, um die Tonnenbleche von oben instand zu setzen.
- Der Rost zwischen den Blechen stellt bei dieser Brücke die größte Herausforderung dar. Die einzige Möglichkeit, die Korrosion zwischen den Blechen zu entfernen, ist die Bleche auseinanderzubauen und den Rost dazwischen abzustrahlen. Dazu muss der Brücken-Überbau ausgehoben werden, die Arbeiten müssen am unten liegenden Überbau ausgeführt werden.

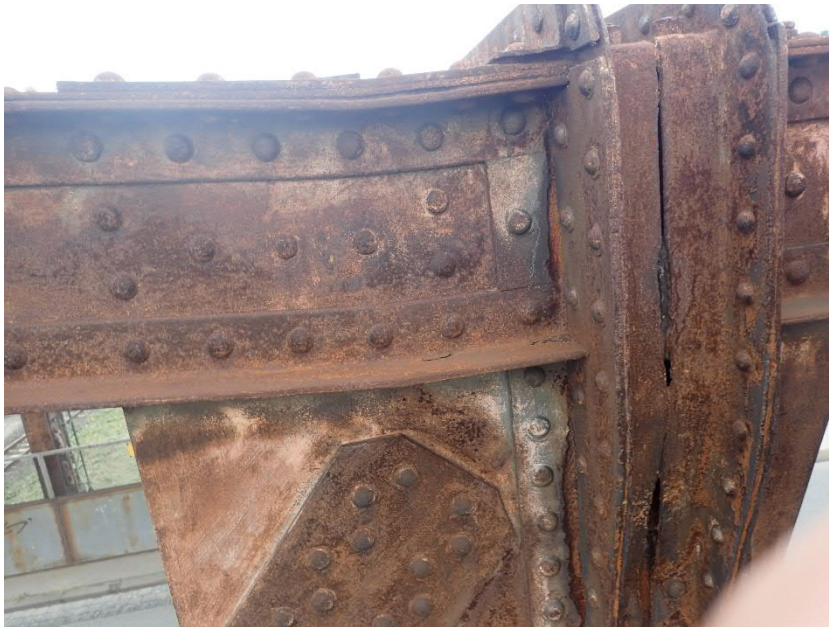
Abbildung 7: Korrodierte Rahmenecke, seitliche Ansicht

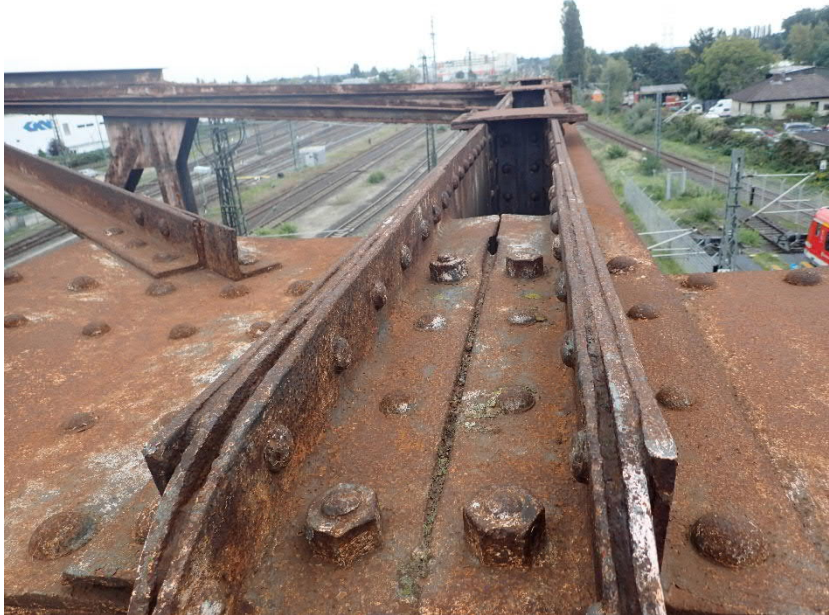
Abbildung 8: Korrodierte Rahmenecke, Sicht auf Oberseite

Beim obigen Bild ist auch gut der durch Korrosion hervorgerufenen unplanmäßige Abstand der Bleche zu erkennen. Durch die offene Fuge wird weiterhin Feuchtigkeit eindringen und den Prozess weiter antreiben.

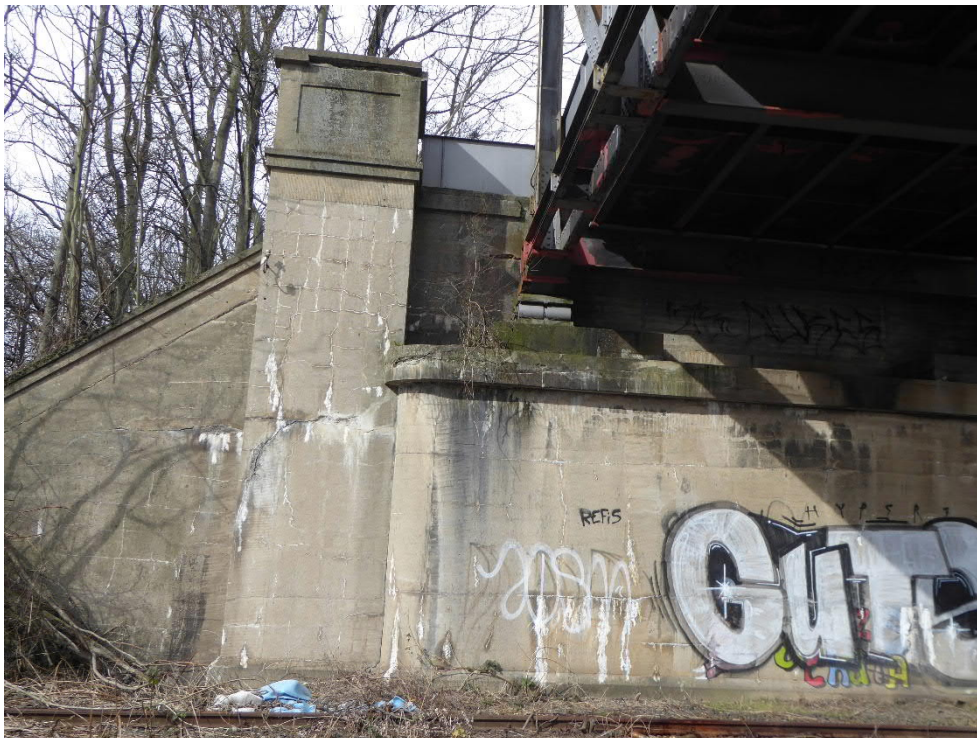
Die Unterbauten sind durch Feuchtigkeit geschädigt, wie an den Aussinterungen/Wasserablaufspuren im folgenden Bild zu erkennen ist.

Abbildung 9: Ansicht des nördlichen Widerlagers

Bei Erhalt des Bestandsbauwerkes müssen auch die Feuchteschäden an den Unterbauten instandgesetzt werden. Hierzu muss das Eindringen von Wasser in die Bauteile unterbunden werden. Das Bauwerk ist dazu fachgerecht abzudichten, gleichzeitig sollte das Trocknen der Bauteile ermöglicht werden.

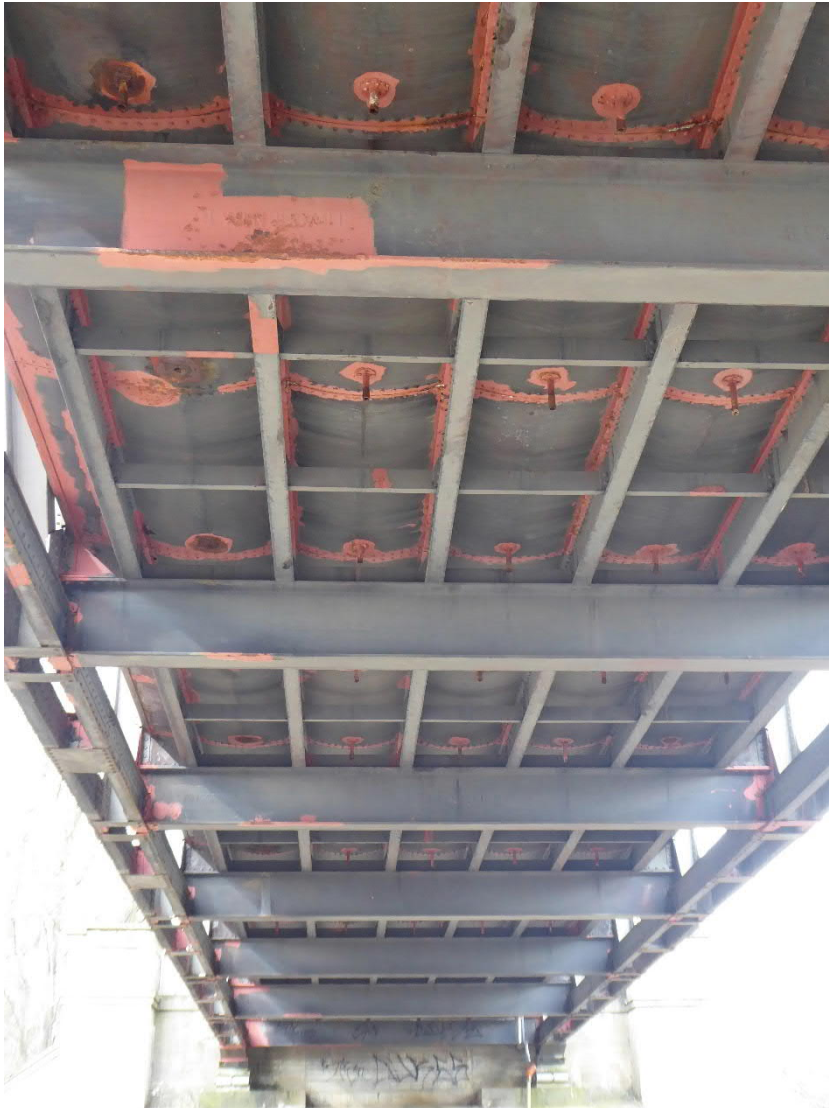
Die Fahrbahn der Brücke bestand fast durchgängig aus einem wasserdurchlässigen Aufbau mit untenliegenden Tonnenblechen. Die Entwässerung erfolgte über Tropftüllen. Diese Konstruktion konnte nach dem Einbau 1914 nie wieder korrosionsgeschützt werden. Demzufolge weisen auch die Bleche der Fahrbahnunterseite Schäden auf.

Abbildung 10: Ansicht der Brücke von unten

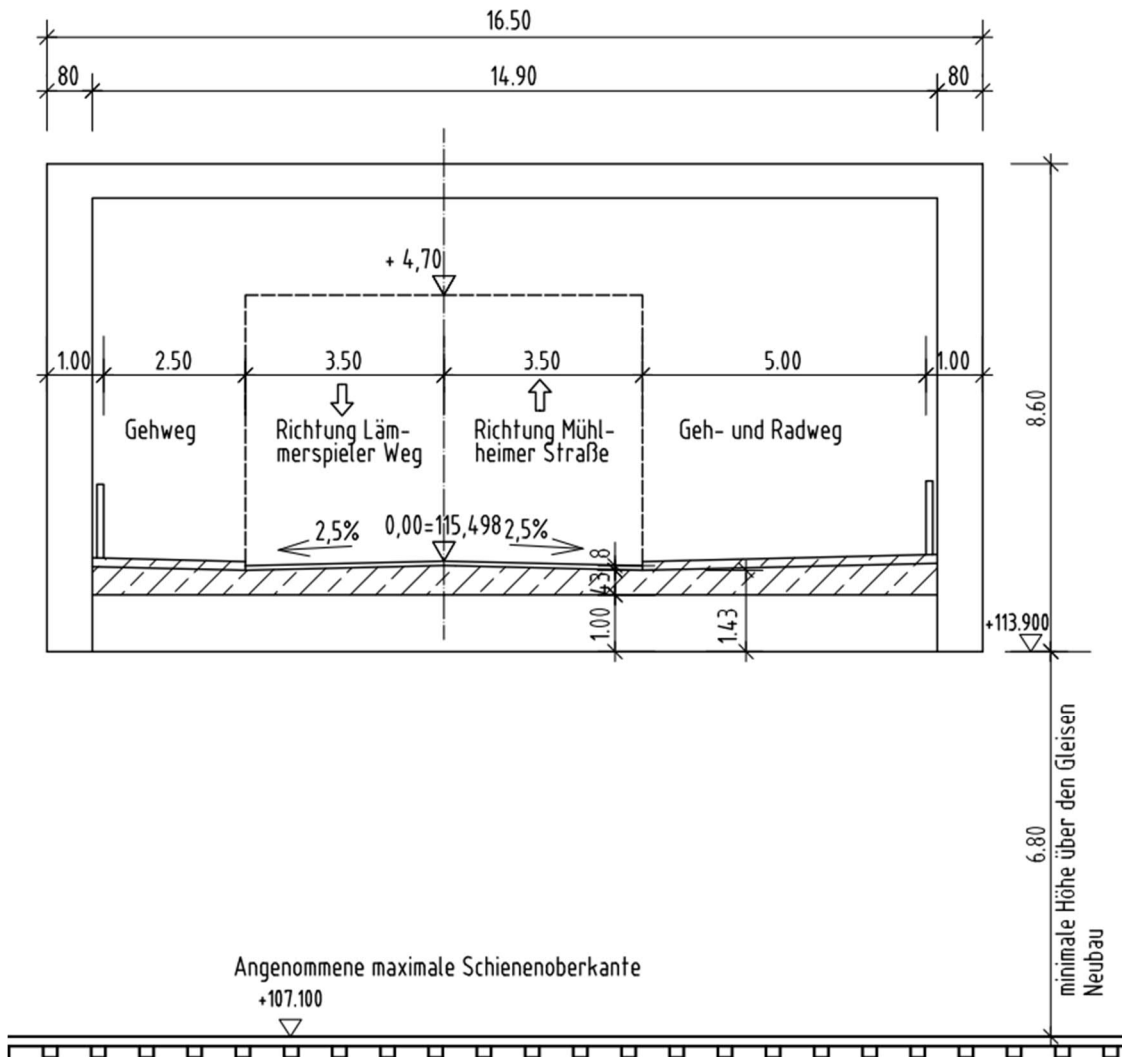
Abbildung 11: Querschnitt der Brücke Variante 1-1

Variante 1 sieht also den Neubau nach heutigen Anforderungen vor. Für die Straßenbreite wurde je Fahrtrichtung eine Breite von 3,50 m vorgesehen. Ein Gehweg auf der westlichen Seite der Brücke soll wie gefordert eine Breite von 2,50 m aufweisen, ein gemeinsamer Geh-/ Radweg auf der östlichen Seite eine Breite von 5,00 m.

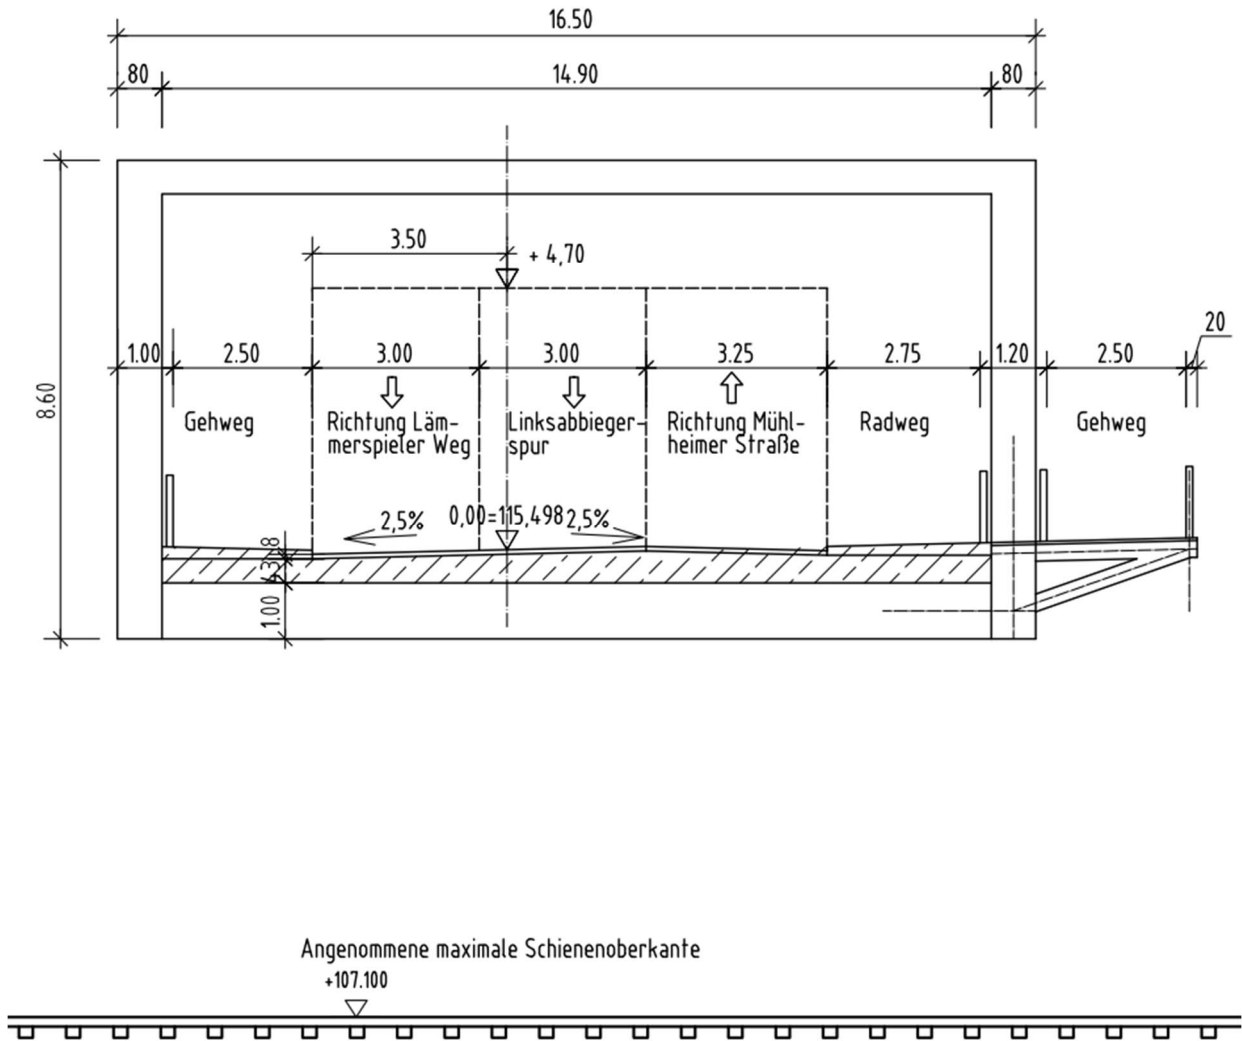
Abbildung 13: Querschnitt der Brücke Variante 1-2

Deshalb wurde als Untervariante 1-2 eine Verlegung des Gehweges nach außen auf eine neue Konsole geplant. Aus den beiden Fahrspuren werden drei Spuren und der bisher gemeinsame Geh- und Radweg wird geteilt. Der Radweg bleibt mit 2,75 m an der Fahrbahn innerhalb des Fachwerkes, während die Fußgänger durch das Fachwerk nach außen auf die neue Konsole geführt werden. Querschnitt siehe wie folgt:

Das Bauwerk wird jetzt mit den späteren Anschlüssen für die Konsolen und die später auftretenden Lasten geplant, wird aber vorerst ohne Konsole gebaut. Der Anschluss kann, wenn benötigt, angebaut werden und die Fahrbahn umgebaut werden.

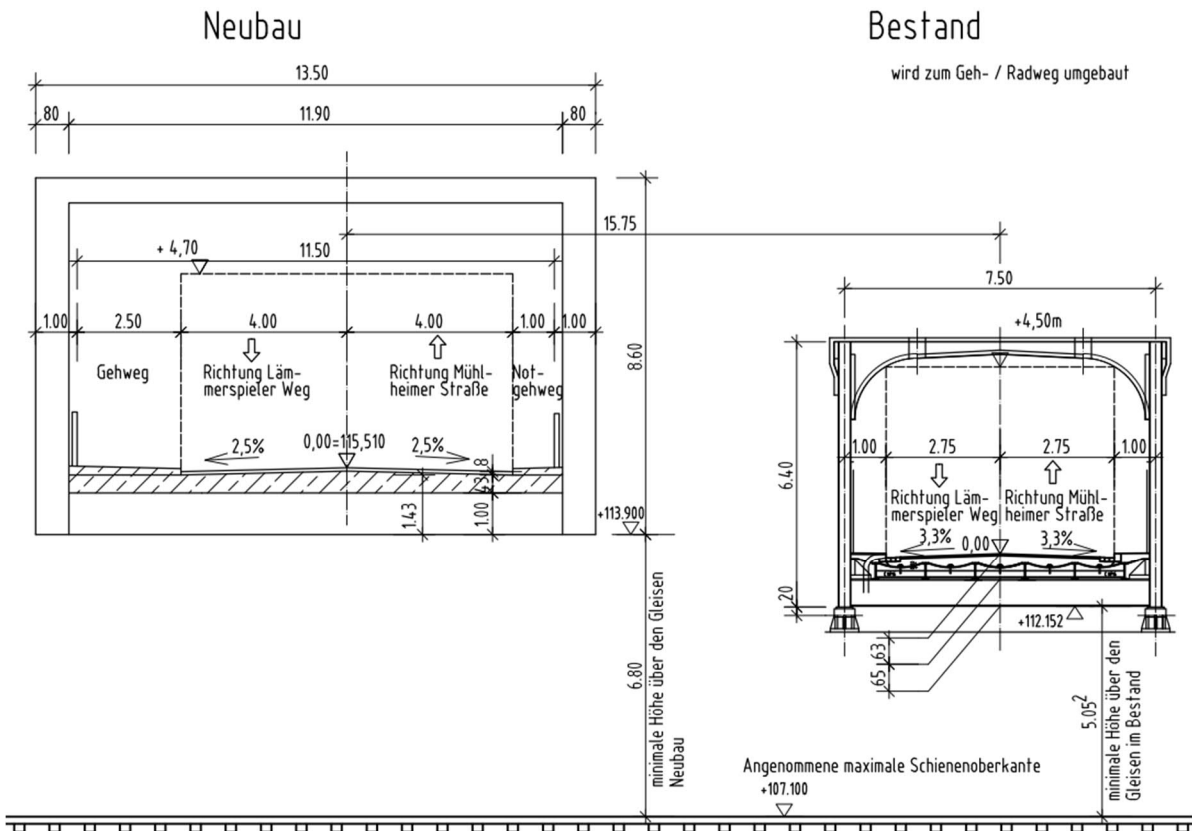
Abbildung 14: Querschnitt der Variante 2-1

Variante 2 sieht also den Neubau einer Brücke nach heutigen Anforderungen für den Straßenverkehr sowie einen Gehweg vor. Für die Straßenbreite wurde je Fahrtrichtung eine Breite von 4,0 m vorgesehen. Der Gehweg auf der westlichen Seite der Brücke soll wie gefordert eine Breite von 2,50 m aufweisen. Der gemeinsame Geh-/ Radweg auf der östlichen Seite wird auf der sanierten Bestandsbrücke geführt.

Aus den gleichen Gründen wie bei Varianten 1 wurde auch hier eine Stahl-Fachwerkkonstruktion mit einer Betonfahrbahnplatte gewählt.

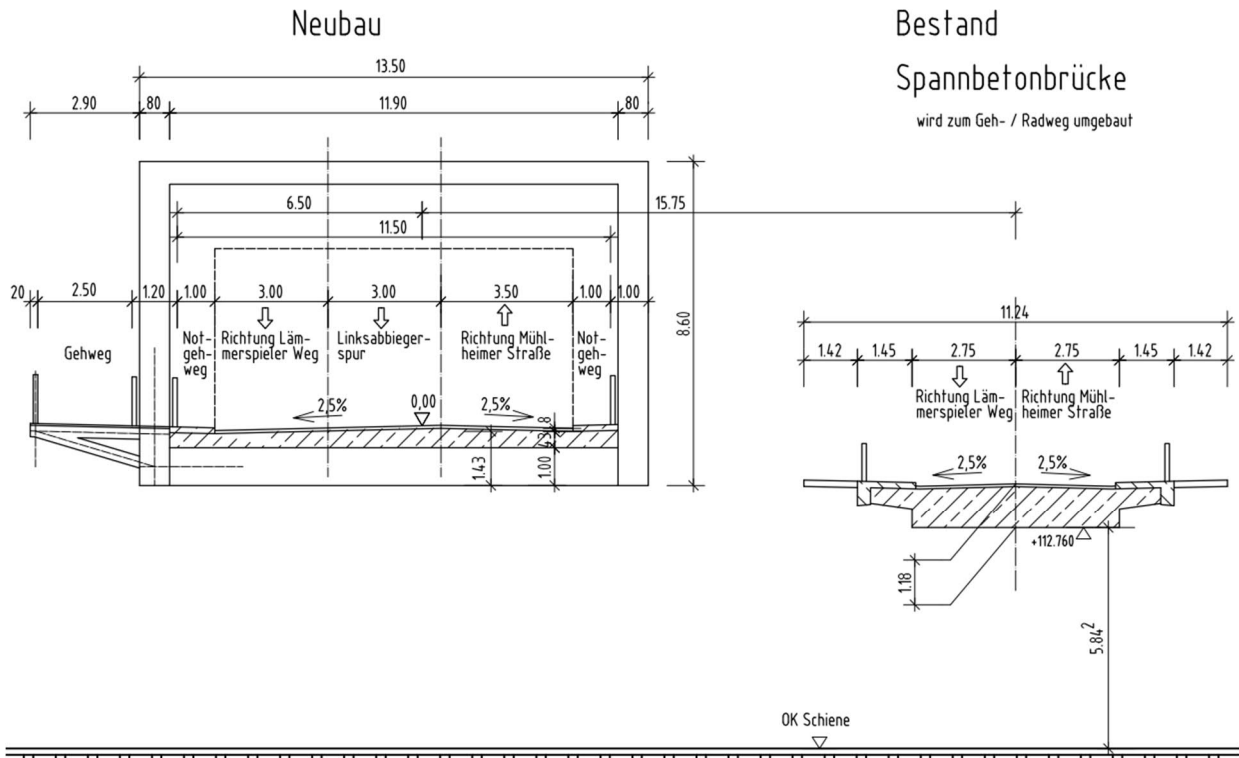
Abbildung 16: Querschnitt der Variante 2-2 im Bereich der Konsole

Deshalb wurde auch bei Variante 2 eine Verlegung des Gehweges nach außen auf eine neue Konsole geplant. Aus den beiden Fahrspuren werden drei Spuren und aus dem bisherigen Gehweg wird ein Notgehweg von 1,0 m Breite. Die Fußgänger werden durch das Fachwerk nach außen auf die neue Konsole geführt werden. Querschnitt siehe wie folgt:

Das Bauwerk wird jetzt mit den späteren Anschlüssen für die Konsolen und die später auftretenden Lasten geplant, wird aber vorerst ohne Konsole gebaut. Der Anschluss kann, wenn benötigt angebaut werden und die Fahrbahn umgebaut werden.

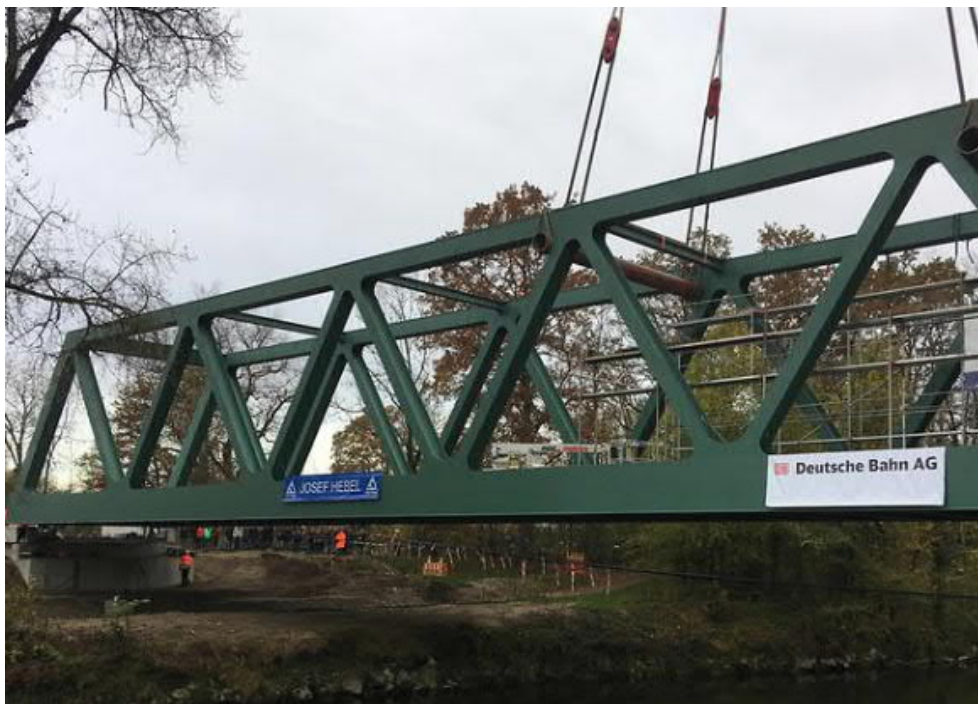
Abbildung 17: Beispiel einer neuen Fachwerkbrücke, Quelle: Deutsche Bahn AG

Wie bereits beschrieben soll aufgrund der Randbedingungen ein neues Stahlfachwerk gebaut werden. Dies ist in der niedrigen Gradiente und den Vorteilen beim Bauablauf begründet. Das Stahlfachwerk hat weiterhin den Vorteil, dass der Überbau auf der nördlichen Seite hergestellt werden kann, dann eingehoben wird und abschnittsweise über die Gleise eingeschoben werden kann. Die wechselnden Druck- und Zugkräfte beim Einschub können die Fachwerkstreben optimal aufnehmen. Der Einschub ist in kurzen Bahn-Sperrpausen möglich.

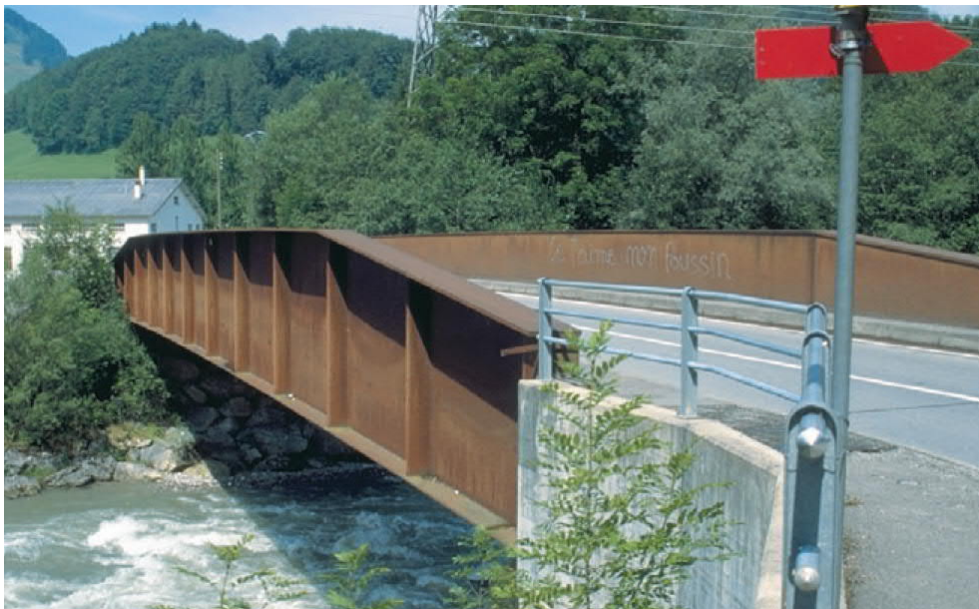
Abbildung 18: Brücke in der Schweiz aus wetterfestem Stahl, Quelle: www.peterknoedel.de

Eine Überlegung sollte man zum Korrosionsschutz des Neubaus anstellen. Wird die neue Brücke aus unlegiertem, also rostendem Stahl, gebaut, so sind regelmäßige Korrosionsschutzanstriche erforderlich. Diese sind etwa alle 25 Jahre erforderlich. Dies wird auch in Zukunft über den Gleisen nur in Sperrpausen möglich sein. Alternativ kann wetterfester Stahl verwendet werden. Diese Stahlsorte bildet durch Zusätze eine eigene Schutzschicht. Diese hat den Vorteil, dass für die Lebensdauer des Bauwerkes keine wiederholten Korrosionsbeschichtungen erforderlich sind. Der Nachteil ist, dass das Bauwerk immer verrostet aussieht, was aber nur ein optisches Problem darstellt. Siehe folgende Abbildung als Beispiel.
